**VLERËSIMI TEKNIK I GODINËS SË BIBLIOTEKËS KOMBËTARE SHQIPTARE,**  
**TIRANË**

## RELACION TEKNIK. Arkitektura

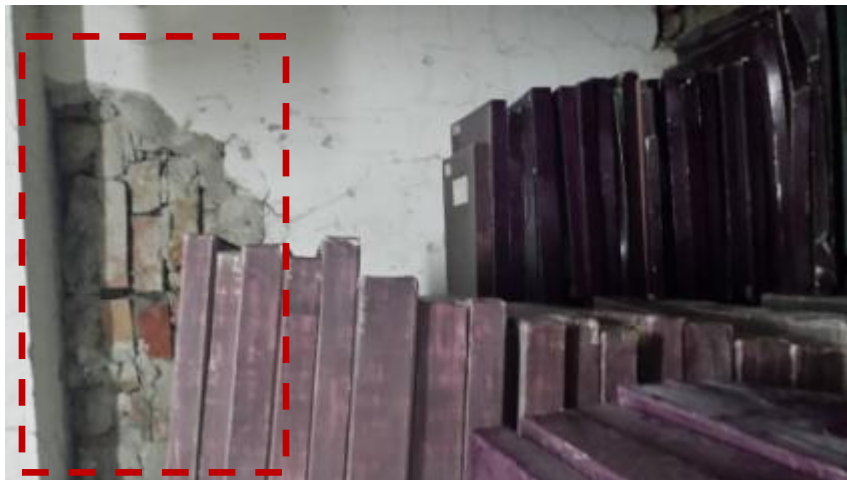
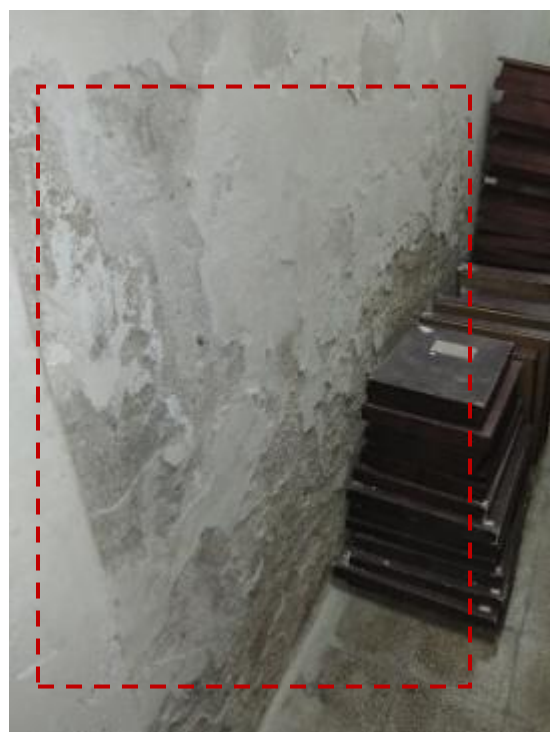
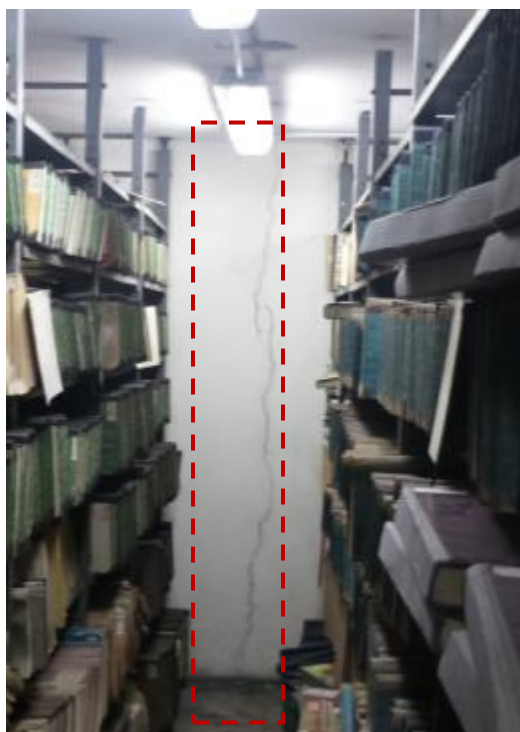
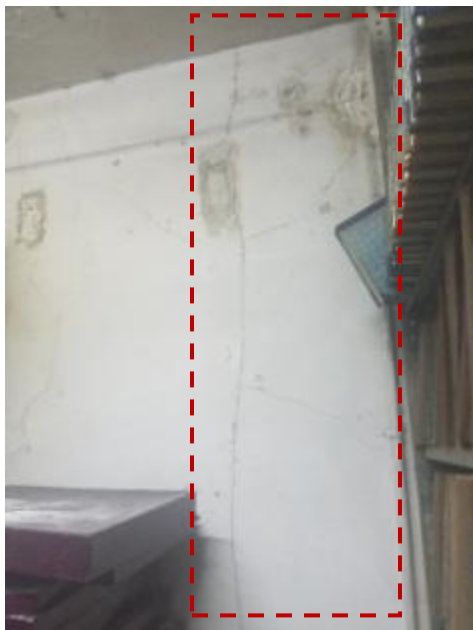
Kufijtë vertikalë të objektit (muret), sidomos në katet e bodrumit janë të degraduara për shkak të lagështirës dhe në disa sipërfaqe ato shfaqen dhe të plasaritura.

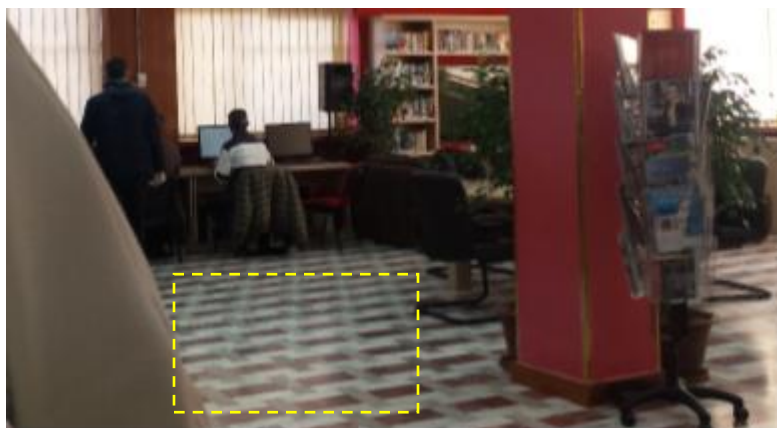
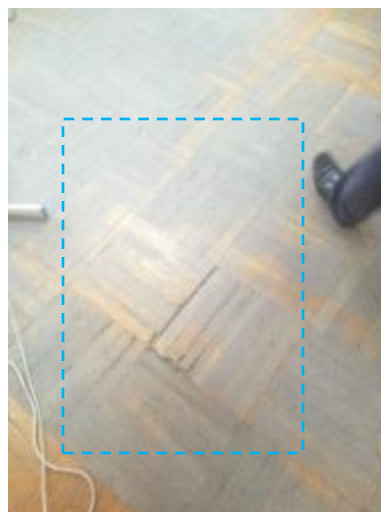
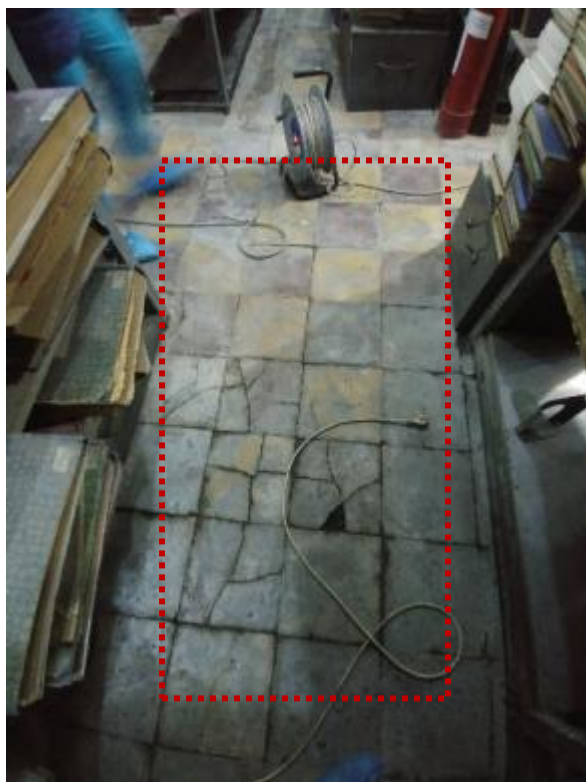
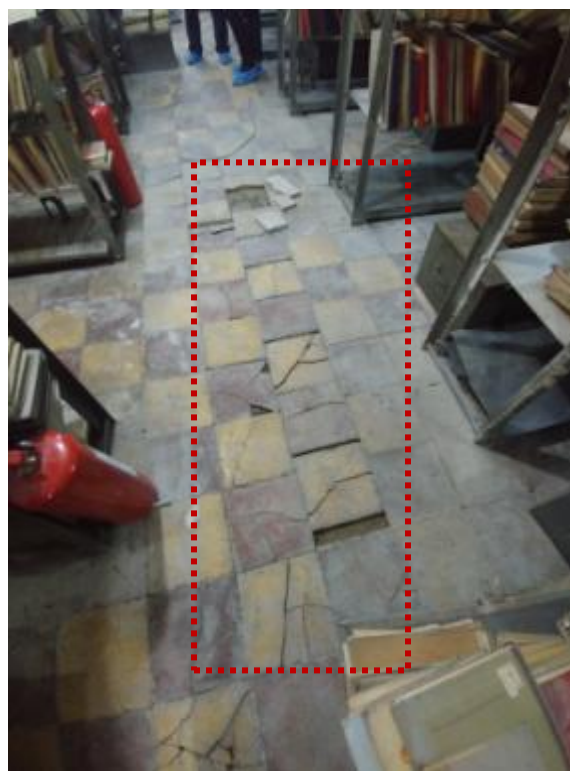
Sipërfaqet e shtruara me parket paraqiten në disa vende të dëmtuara. Ato janë mjaft të vjetra, jashtë standarteve për veshjen e dyshemsë të një Biblioteke Kombëtare.

Sipërfaqet e shtruara me pllakë porcelanat, janë në përgjithësi në katet e bodrumit. Ato paraqiten mjaft të dëmtuara, për shkak të vjetërsisë së tyre dhe për prishjes së shtresave të poshtme të tyre.

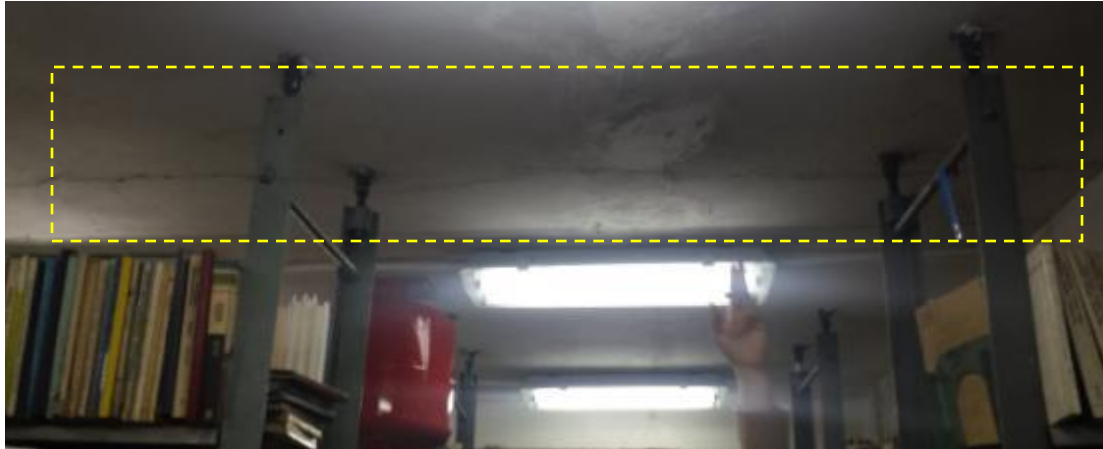
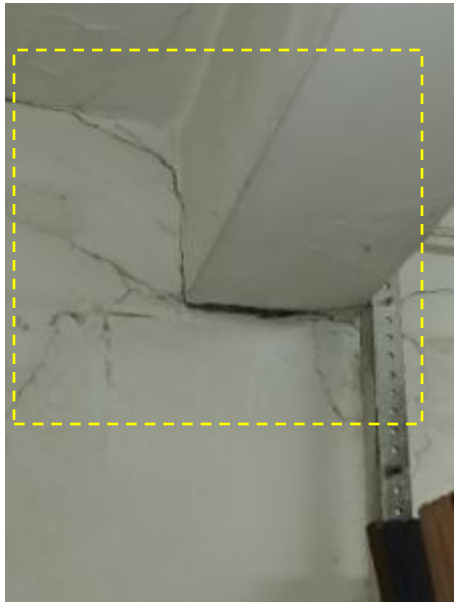
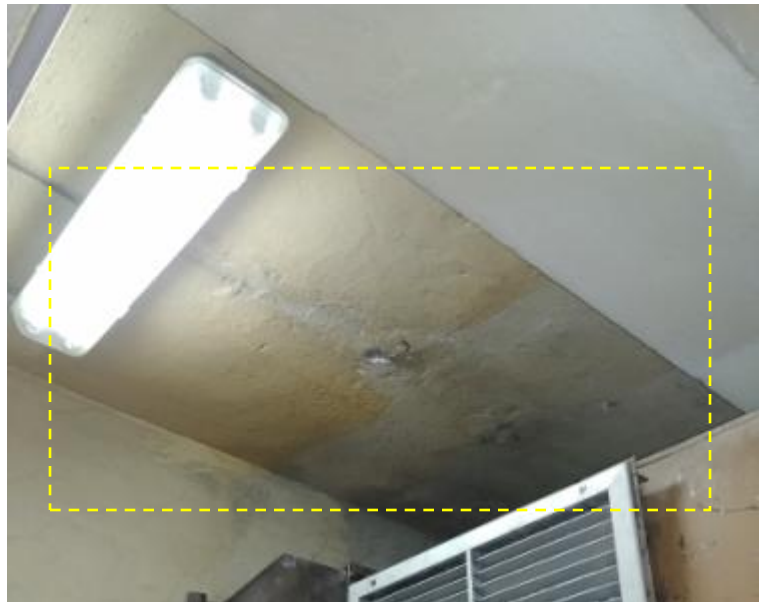
Tavanet e kateve nëntokë, shfaqen të dëmtuar në disa sipërfaqe, kjo si pasojë e vjetërsisë së objektit dhe mungesës së mirmbajtjes ndër vite të objektit. Lartësia e tyre shkon 2.2m.

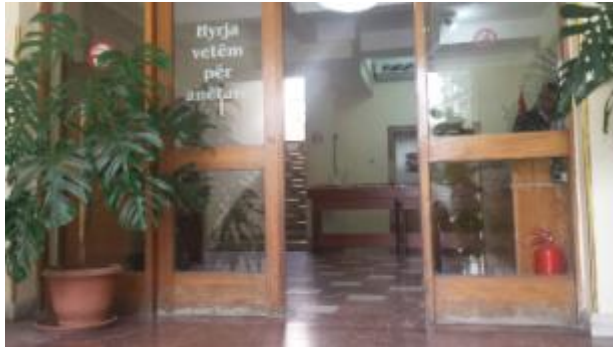
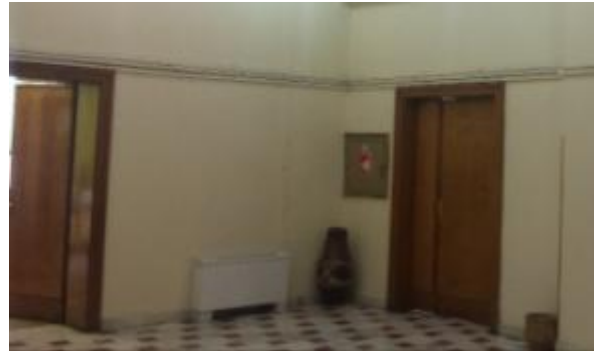
Dyert e jashtme janë të amortizuara për shkak të agjentëve atmosferikë. Nga ana tjetër ato nuk përmbushin normat minimale të sigurisë.

Dyert e brendshme janë tërësisht jashtë standardit dhe të papërshtatshme teknikisht për një objekt të rëndësishëm si Biblioteka Kombëtare.

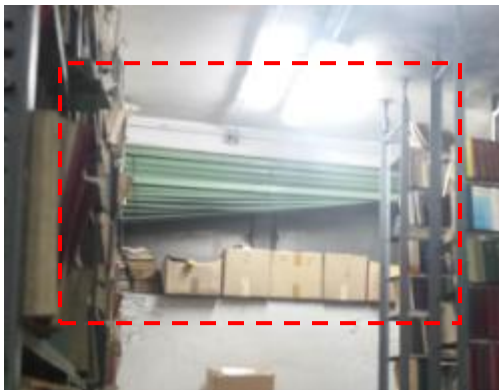
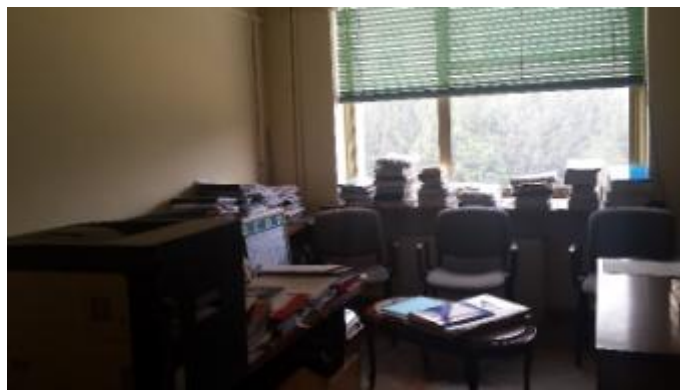
Dritaret të cilat prej d/alumini tek xham, prodhim italian i vitit 1966, janë jashtë standardit për sa i takon konservimit të energjisë. Sistemi i mbylljes në disa raste është amortizuar. Dritaret sidomos në katet e bodrumit janë të amortizuara.

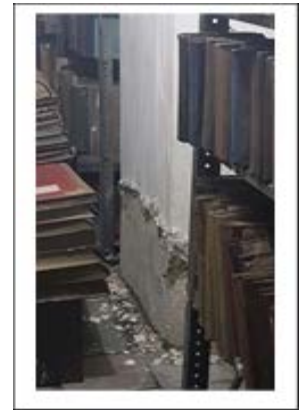
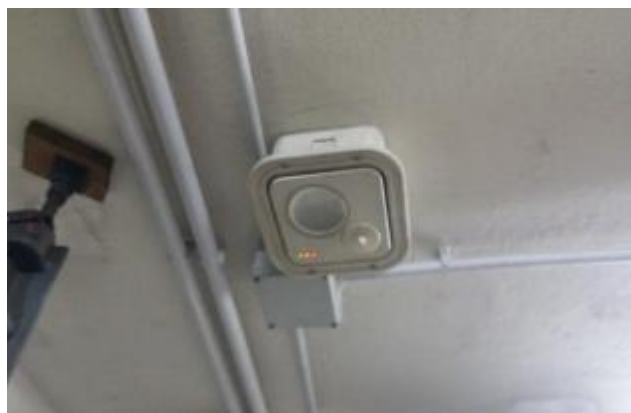
1. Konstatohen cedime të mureve në disa pjesë të bodrumit
2. Vetë objekti në themelet e tij, në shtresat e dyshemesë ka pësuar dëmtime të ndryshme, për arsyen e vjetërsisë së tij dhe degradimit nga shkaqet e ndryshme.

3. Shikohen edhe çarje me kënde  $45^0$  në disa mure mbajtëse e kryesisht mureve këndore që kanë lidhje me murin "interkarpet", I cili kryen mbrojtjen ndaj ujrave sipërfaqësorë e nëntokësorë. Gjithashtu ka plasaritje të dyshemesë. Pllakat për efekt të prishjes së dyshemesë, lëvizin të gjitha dhe shtresat e tyre lidhëse (llaci), janë të amortizuara. Një pjesë e pllakave është e thyer, ato janë të viteve '60 dhe janë tepër të amortizuara.

4. Mungon hidroizolimi I bazamentit të themeleve. Kjo nuk është marrë parasysh që në projektim. Nuk ka patur studim të mirfilltë hidrologjik për zonën, në periudhën kur është projektuar objekti. Hidroizolimi mungon edhe në faqet anësore të podrumit.

Pas diskutimeve të mësipërme rekomandojmë që të bëhet hidroizolimi i pjesës së dyshemesë së objektit.

Riparimi I dyshemesë të kryhet në pjesët ku ka plasaritje dhe të cara, duke bërë injektime të ndryshme për të rritur performancën e dyshemesë. Gjithashtu të kryhet dhe rikonstruksioni I pllakave pasi janë tejet të amortizuara.

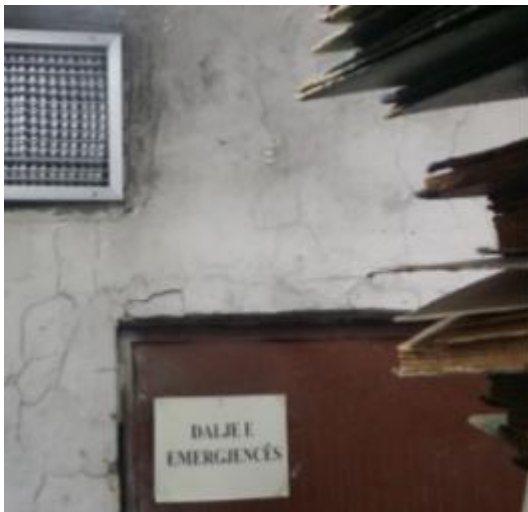
Fig 1. Dalje emergjence jashte normave

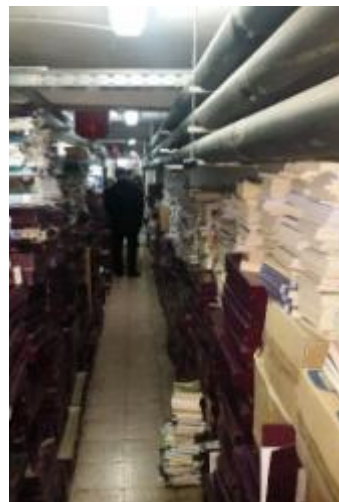
Fig 2. Gjatesia dhe gjerësia e korridoreve jashte normave

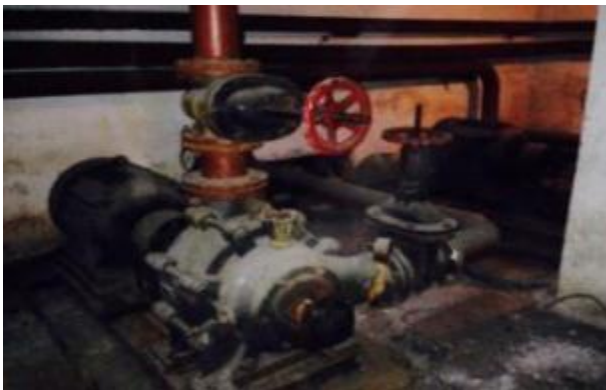
- 2.3 Impianti i mbrojtjes kundra zjarrit te hidranteve me uje furnizohet nga impianti qëndror egzistues me centralin e presurizimit i cili i perket instalimeve origjinale te vitit 1963-1964, është jashtë normave teknike.

Fig 3. Stacioni egzistues I pompimit jashte normave

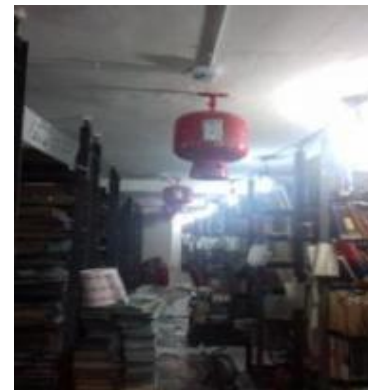
- 2.5 Sistemi automatik i mbrojtjes me pluhur eshte sistem i ri i instaluar gjate rikonstruksioneve (rikonstruksioni i fundit daton ne vitin 2012) nuk është në përputhje me normat e përdorimit mbasi pluhuri si mjet shuarës në ambientet e bibliotekës është i ndaluar.

Fig 4. Fikese zjarri automatike jashte normave

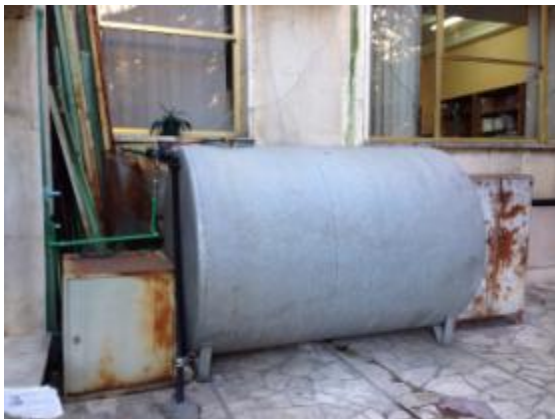
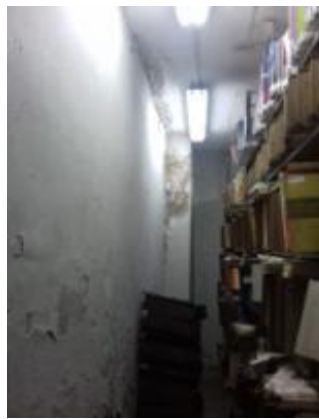
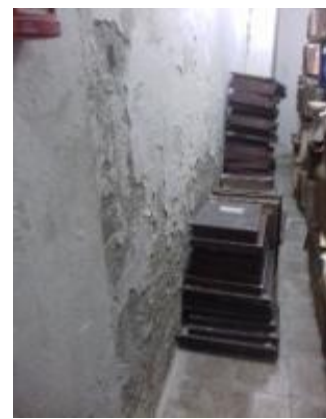
- 3.1 Impianti i furnizimit me ujë të ftohtë është i shkëputur nga impianti qendror egzistues. Ky impiant është individual vetëm për BK dhe përbëhet nga një rezervë ujore 5000 lit dhe pompë përkatëse të vendosur në trotuarin në oborrin e brendshëm të kompleksit të Pallatit të Kulturës.

- 3.2 Ky impiant është jashtë normave teknike, është i pa mbrojtur nga nderhyrjet e pa autorizuar, nga vandalizmat etj., cenon fasadën dhe pamjen e objektit.

Fig 5. Rezervuarë ujit në trotuarë

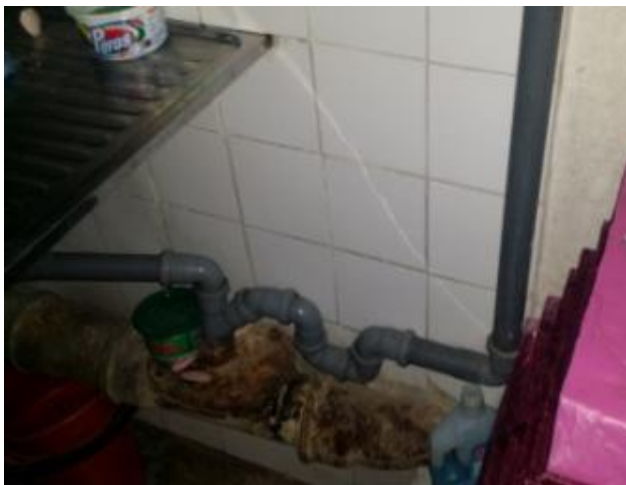
- 4.1 Impianti i shkarkimit te ujrave të zeza është impianti egzistues me material dhe teknika të vjetëruara dhe të amortizuara, i cili ndërkohë ka pësuar shumë riparime e ndërhyrje të pjeseshme duke rezultuar jashtë normave teknike.

Fig 8. Tuba shkarkimi ujrave te zeza, material dhe teknika te vjetra

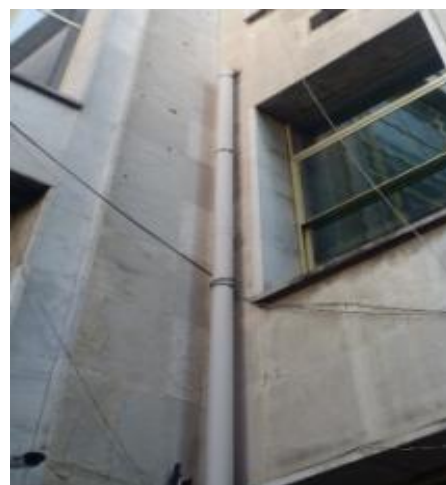
Fig 9. Nuk eshte e qarte nese eshte kollone shiut apo jo

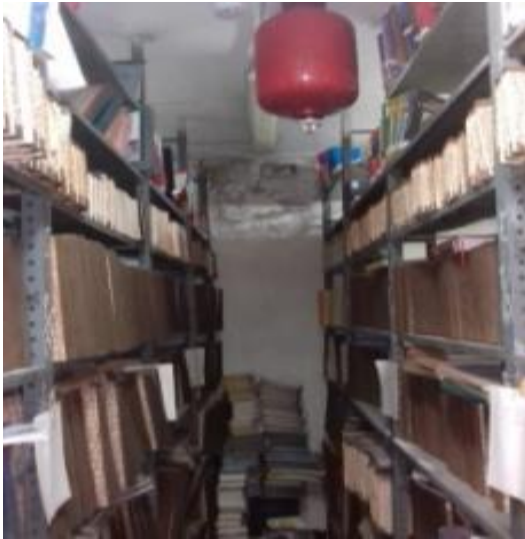
Fig 10. Demtime te mureve nga lageshtia

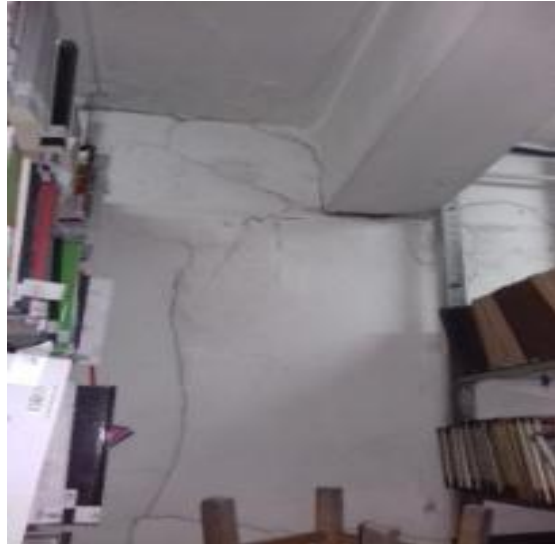
Fig 11. Demtime te progresive te struktures

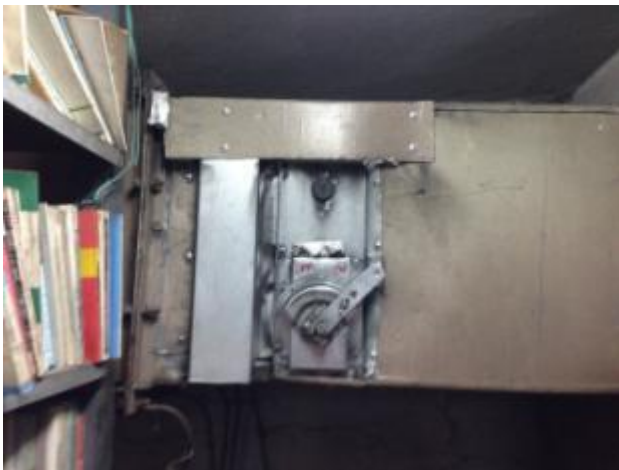
- 5.9 Në impianti I kondicionimit të fondit, në kanalet e ajrit mungojnë masat e mbrojtjes kundër zjarrit si damperat e zjarrit etj., gjithashtu mungon sinjalizimi për fikjen e impiantit të kondicionimit në rast zjarri.

Fig 8. Instalim damper jashtë normave

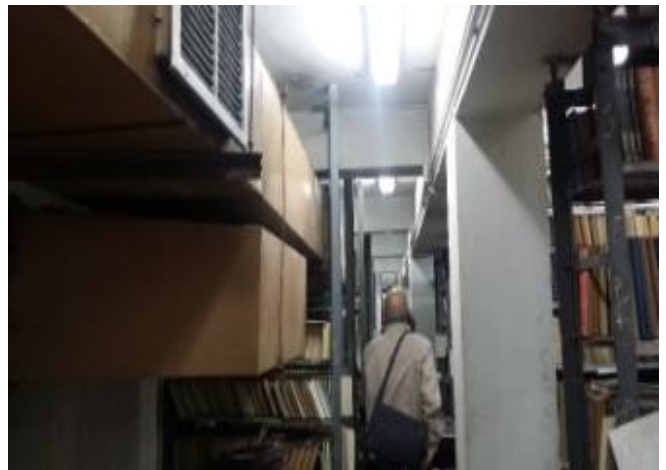
- 5.3 Impianti I kondicionimit të fondit të ruajtjes së librave rezulton pjesërisht I rikonstruktuar, mbasi pjesa më e madhe e kanaleve të ajrit ( per shkak te veshtiresise se punimeve te rikonstruksionit) janë kanalet egzistuese të cilat rezultojnë jashtë normave teknike dhe pa efikasitet funksional.

Fig 9. Kanale ajri të vjetëruar

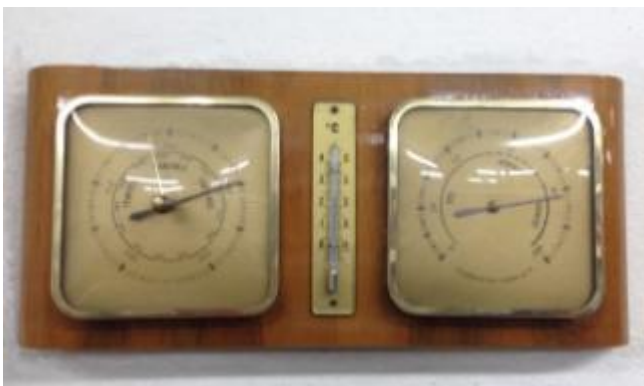
Fig 10. Thermometer dhe manometer jo funksional.

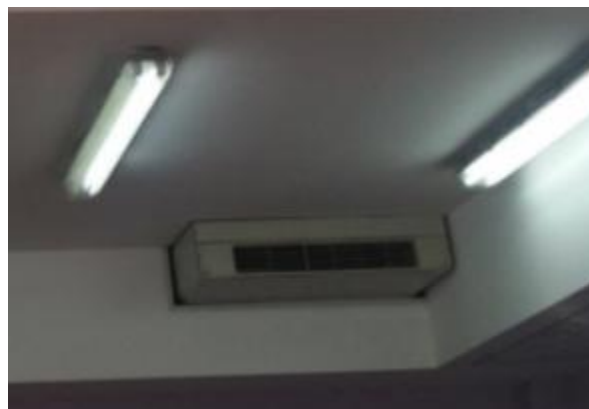
Fig 11. Fan coil pa termostat

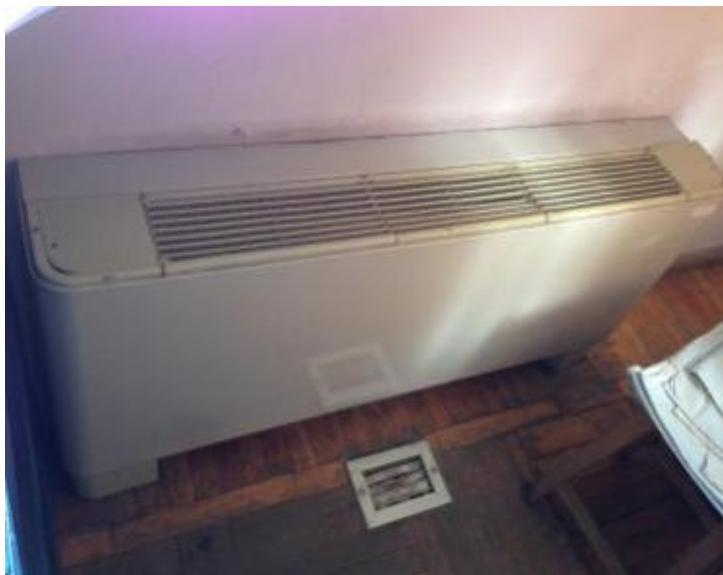
Fig 12. Grille dyshemeje e demtuar

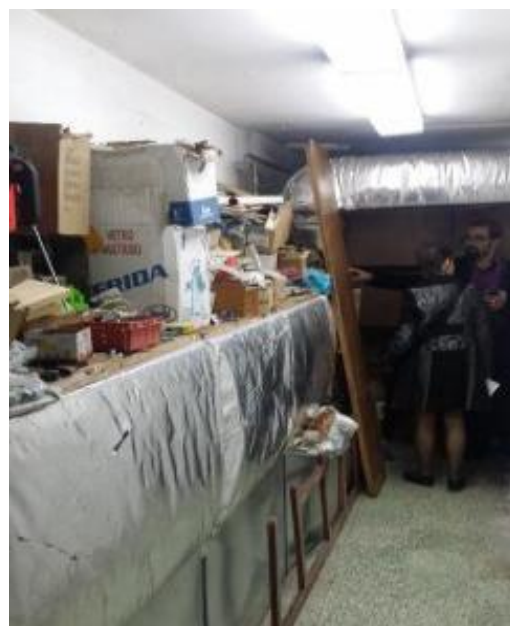
Fig 13. Kanal ajri permes kalimit te personelit.

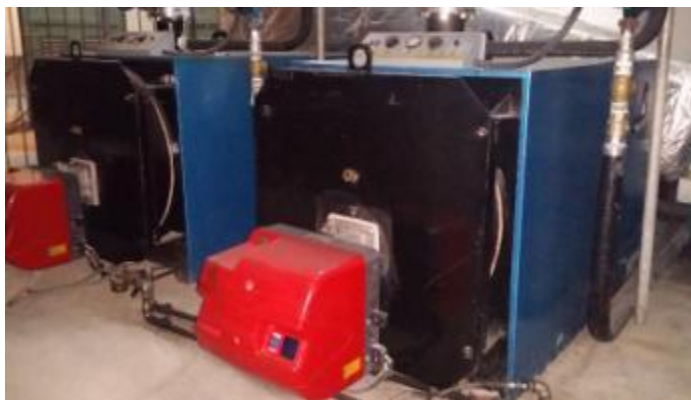
- 6.1 Fuqia termike për ngrohjen e ujit sigurohet nëpërmjet dy kaldajave, të cilat shërbejnë si për fan coilat ashtu edhe për centralet e ajrit. Këto kaldajat përdorin lëndë djegëse naftë dhe për pasojë çlirojnë gazra që ndotin ambientin. Përdorimi i kaldajave është një çështje e diskutueshme jo vetëm për dëmin ekologjik por edhe për problemet që paraqet vendosja e oxhakut në mënyrë të parregullt mbasi godina nuk lejon ndërtimin sipas normave të tij. Gjithashtu dalja e një oxhaku tymi në qendër të Tiranës është një problem kompromentues ekologjik dhe estetik.

Fig 14. Kaldaja për prodhimin e ujit të ngrohet

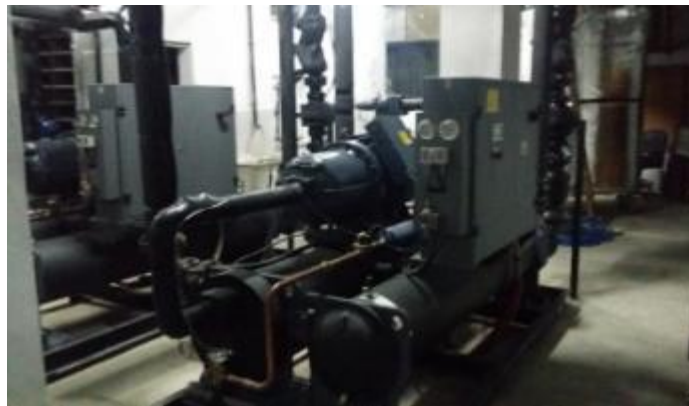
- 6.2 Fuqia frigoriferike për ftohjen e ujit sigurohet nëpërmjet chillerave me ftohje me ujë që shërbejnë si për fan coilat ashtu edhe për centralet e ajrit. Këto chillera kanë në kompletim kulla ftohëse të cilat janë vendosur në një strukturë shtesë të kompleksit të pallatit. Ndonëse teknikisht një instalim i tillë është i domosdoshëm zgjidhja e bërë është në kundërshtim me kriteret e ruajtjes së objekteve monumentale.

Fig 15. chillerat për prodhimin e ujit të ftohet

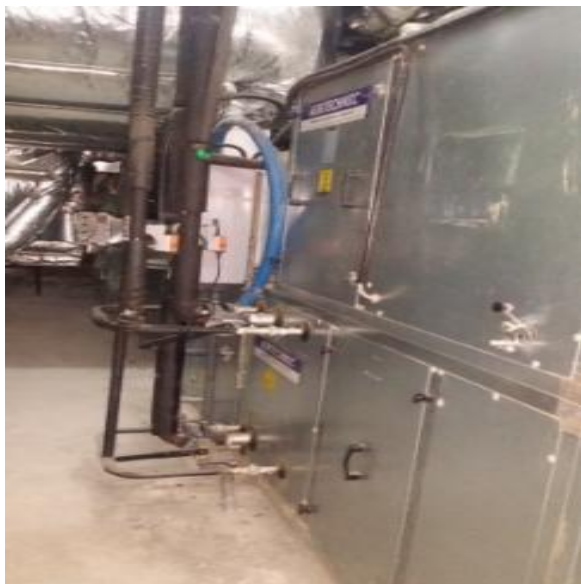
Fig 16. Njesi trajtimi ajri

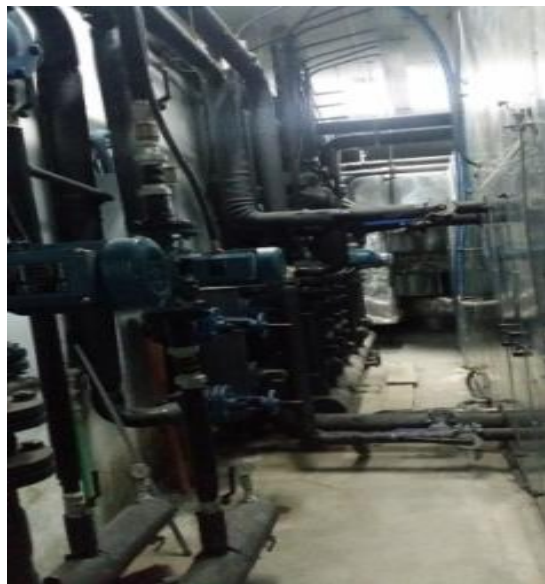
Fig 17. lidhjet hidraulike dhe pompat e qarkullimit per AHU-ne .
