**VLERËSIMI TEKNIK I GODINËS SË BIBLIOTEKËS KOMBËTARE SHQIPTARE,**  
**TIRANË**

## RELACION TEKNIK. Arkitektura

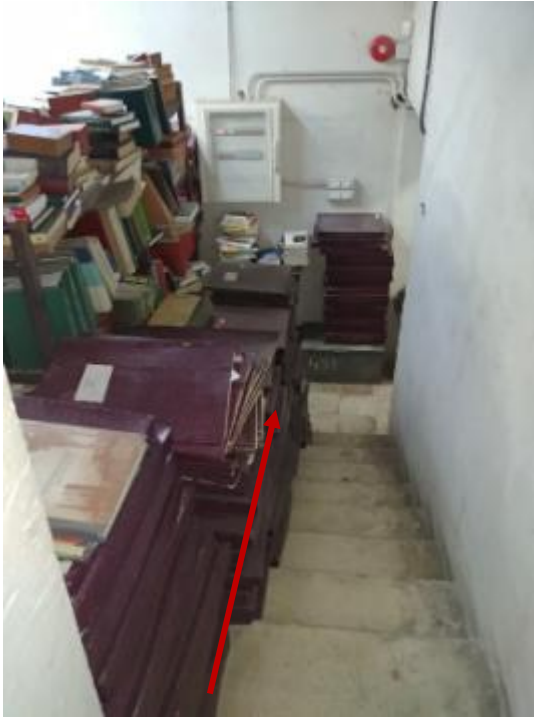
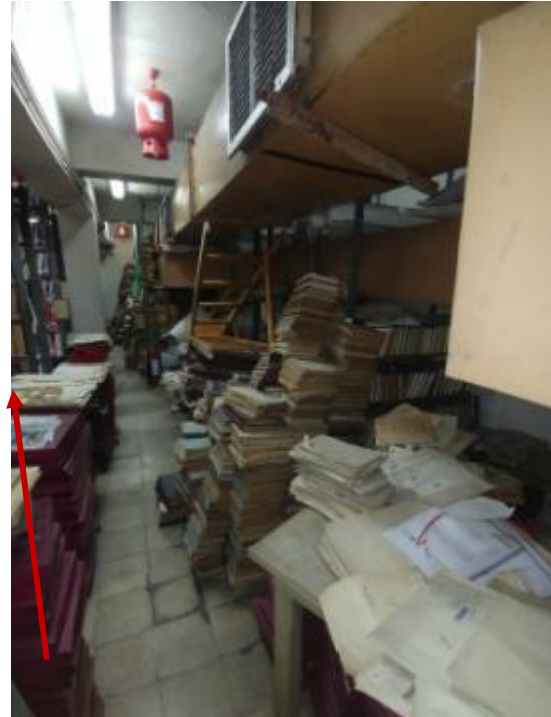
Mungesa e këtyre hapësirave (referuar informacioneve të marra nga Biblioteka Kombëtare) për të vendosur materialet bibliotekare në Fond, ka detyruar që të krijohen raftë “imagjinare”, të cilat nënkuptojnë vendosjen e librave përgjatë korridoreve dhe shkallëve të kateve bodrum. Vendosja e tyre në kushte të tilla, pengon jo vetëm shërbimin ndaj përdoruesve, por bllokun dhe daljet e personelit në raste emergjente (zjarr, tërmet, përmytje).

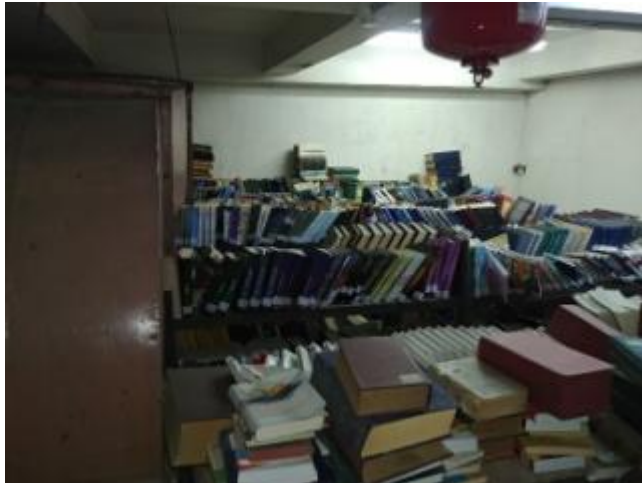
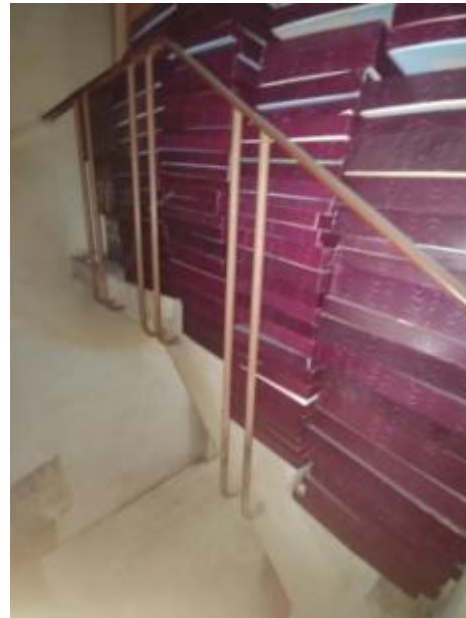
Sipërfaqja aktuale e hapësirave depozituese të njësive bibliotekare (katet e nëndheshme) të Bibliotekës Kombëtare është 1560m<sup>2</sup>. Nëse do i referohemi Standarteve të IFLA-s, sipërfaqja duhet të jetë jo më pak se 10000m<sup>2</sup>.

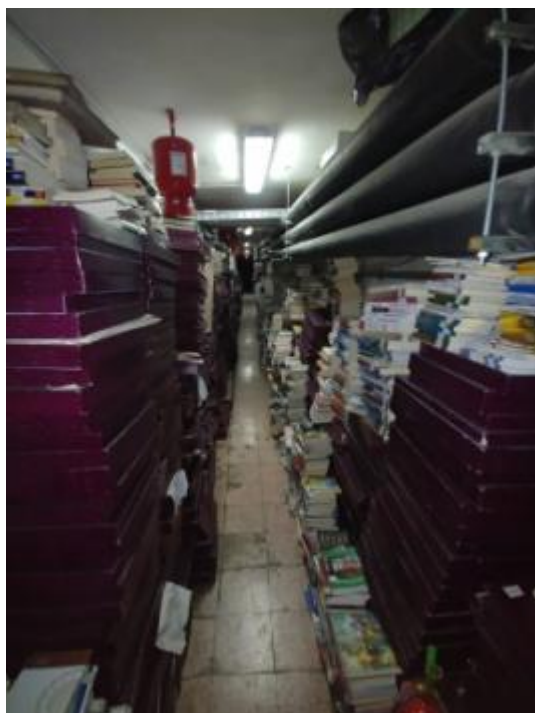
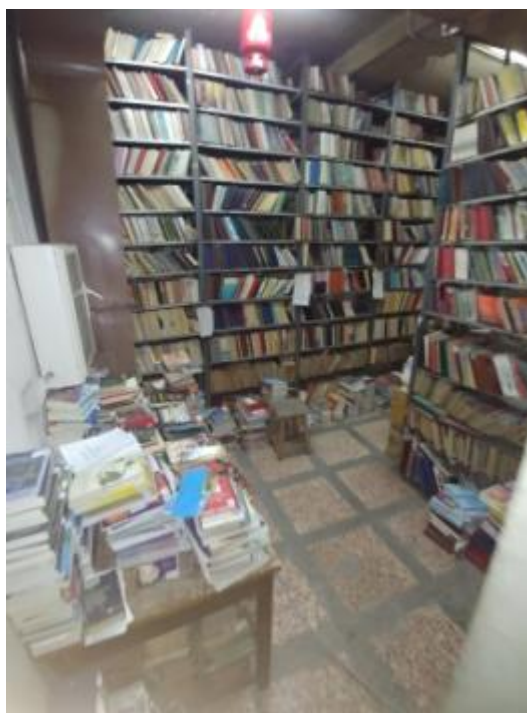
Referuar të dhënave të marra nga Biblioteka Kombëtare, për vitet 2008 – 2013, janë afërsisht 18700 njësi bibliotekare. Nga këto afërsisht 12% zë periodiku (shqip dhe i huaj), pjesa tjetër dominuese është libër. Pra për vendosjen e prurjeve mesatare vjetore, duhen cdo vit jo më pak se 300m<sup>2</sup> për vendosje 1-she të librit në syzë ose 250m<sup>2</sup> për vendosjen 2-she të librit.

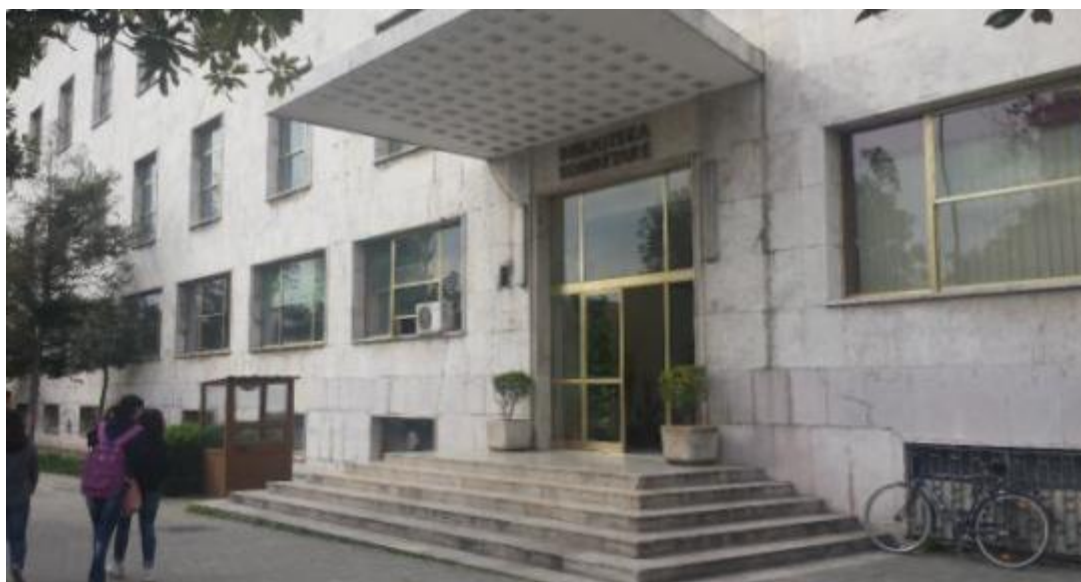
Biblioteka Kombëtare edhe pse është një objekt me interes të lartë shoqëror dhe publik nuk realizon standardet për shfrytëzimin e hapësirave nga PAV – personat me aftësi të kufizuar. Në objekt vihen re mungesa e panduseve dhe ashensorëve për lëvizjen vertikale, hapësiravetë dedikuara në ambjentet publike të përbashkëta (tavolina te posatshme në sallat e leximit, tualete, etj), hapësiravenë barrierat horizontale (dyert).

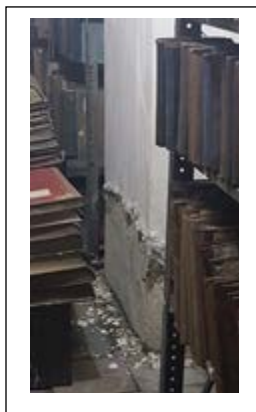
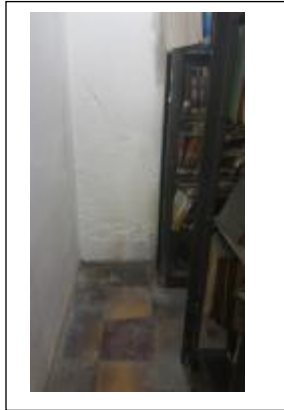
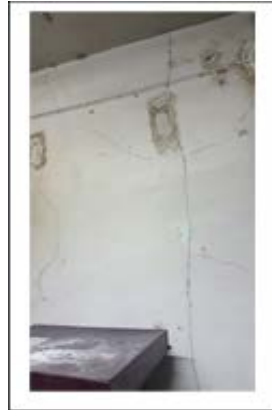
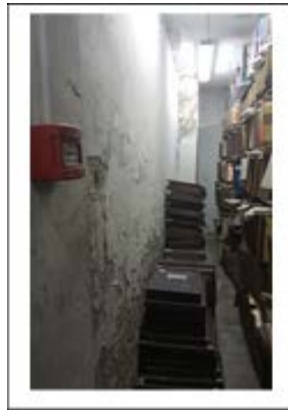
1. Konstatohen cedime të mureve në disa pjesë të bodrumit
2. Vetë objekti në themelet e tij, në shtresat e dyshemesë ka pësuar dëmtime të ndryshme, për arsyen e vjetërsisë së tij dhe degradimit nga shkaqet e ndryshme.

3. Shikohen edhe çarje me kënde  $45^0$  në disa mure mbajtëse e kryesisht mureve këndore që kanë lidhje me murin "interkarpet", I cili kryen mbrojtjen ndaj ujrave sipërfaqësorë e nëntokësorë. Gjithashtu ka plasaritje të dyshemesë. Pllakat për efekt të prishjes së dyshemesë, lëvizin të gjitha dhe shtresat e tyre lidhëse (llaci), janë të amortizuara. Një pjesë e pllakave është e thyer, ato janë të viteve '60 dhe janë tepër të amortizuara.

4. Mungon hidroizolimi I bazamentit të themeleve. Kjo nuk është marrë parasysh që në projektim. Nuk ka patur studim të mirfilltë hidrologjik për zonën, në periudhën kur është projektuar objekti. Hidroizolimi mungon edhe në faqet anësore të podrumit.

Pas diskutimeve të mësipërme rekomandojmë që të bëhet hidroizolimi i pjesës së dyshemesë së objektit.

Riparimi I dyshemesë të kryhet në pjesët ku ka plasaritje dhe të cara, duke bërë injektime të ndryshme për të rritur performancën e dyshemesë. Gjithashtu të kryhet dhe rikonstruksioni I pllakave pasi janë tejet të amortizuara.

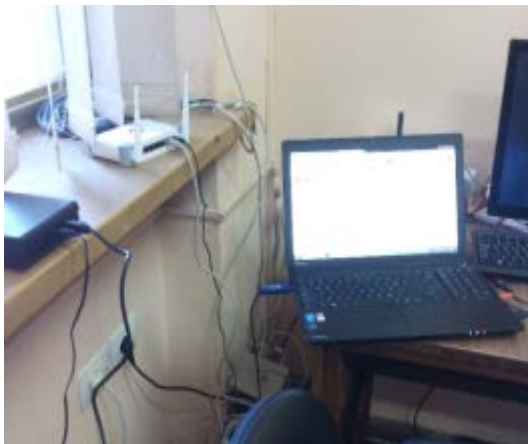
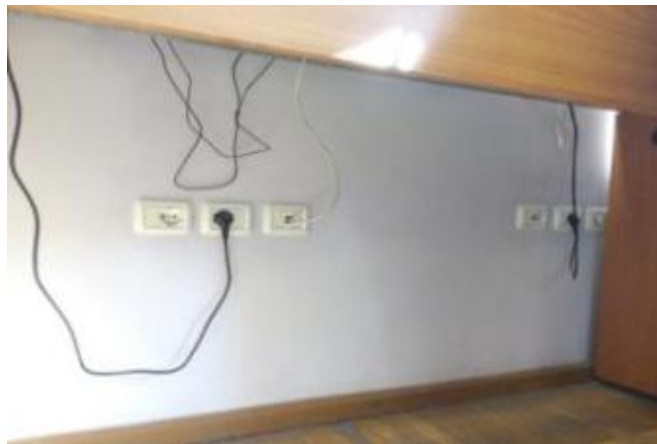
Rrjeti i fuqisë është kompozuar nga një tip konsumatorësh, të gjitha prizat janë në ngjyrë të bardhë, që do të thotë se në rast se rrjeti i qyteti mungon të gjitha prizat mbeten pa furnizuar me energji elektrike. Për kompjuterat, sistemet e sigurisë dhe konsumatore të tjera të rendesishme është e nevojshme të ketë një rrjet instalimesh të vecante të furnizuar nga gjeneratori dhe UPS.

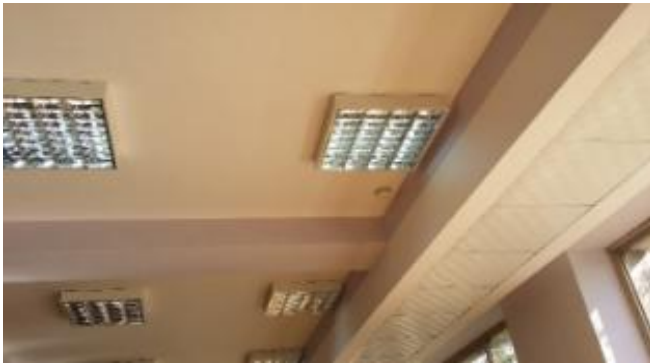
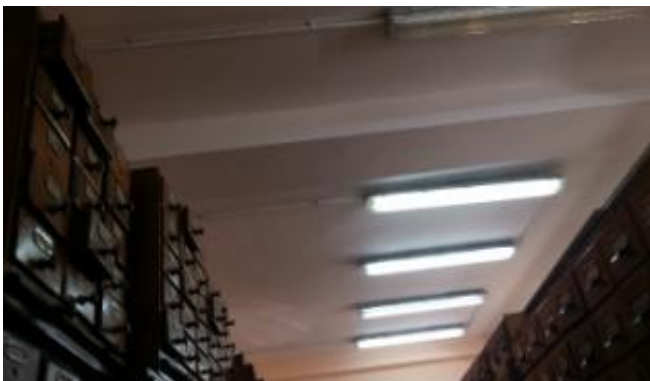
Ky ndricim eshte realizuar me ndricues luminishent 2x36, 2x18ë, 4x18ë apo plafoniere 40ë sipas rastit. Per ndricimin e emergjences jane perdorur te njejtet ndricues qe sherbejne per ndricimin e pergjithshem duke vendosur grupe baterish shtese ne ndricues te vecante.

Per ndricimin e evakuimit jane perdorur ndricues te vecante me bateri te cilet tregojne rruget e daljes ne raste emergjencash.

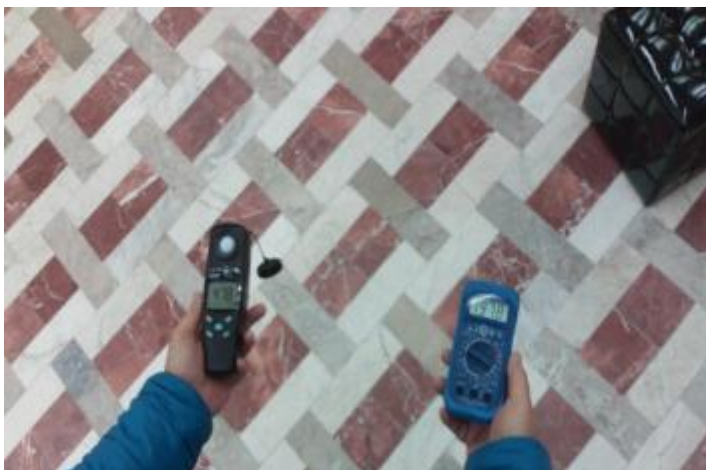
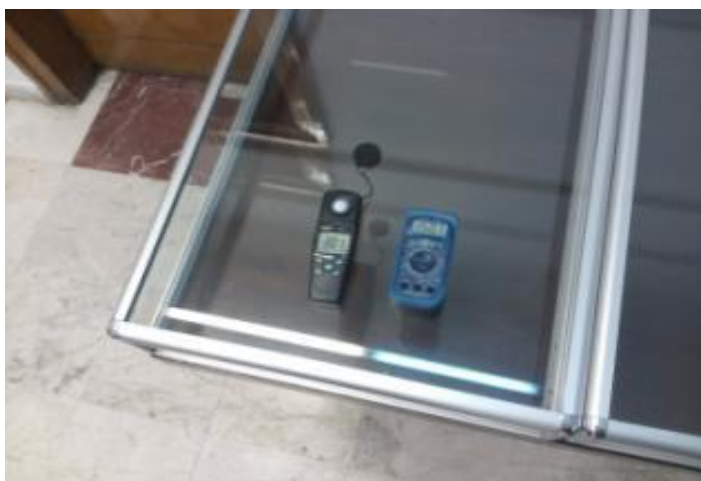
Gjithashtun verifikimi ne vend dhe informacioni i marre nga specialistet e mirembajtjes rrjeti i ndricimit ne pergjithesi eshte realizuar me ndricues 2x36ë, IP 65 per sallat e fondit te librit dhe per zonat e shfrytezuara nga vizitoret, lexuesit apo personeli me ndricues 4x18 ë. Per sa i perket nivelit te ndricimit sipas normave te kerkuara per keto ambjente ne kemi bere matjet e duhura ne ambjente te ndryshme dhe ato nuk i permbushin normat dhe standartet. Keshtu niveli i ndricimit eshte nga 150-250 lux / m2 ne lartesine 0.85 cm nga kuota e dyshemese.

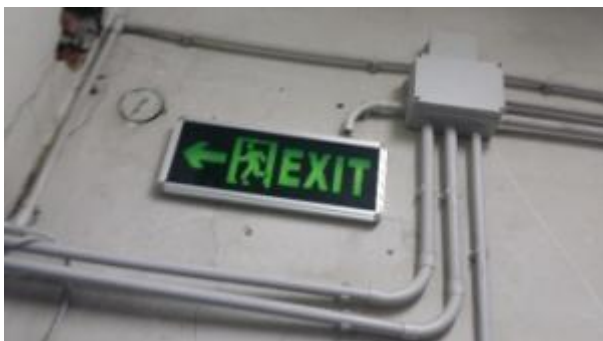
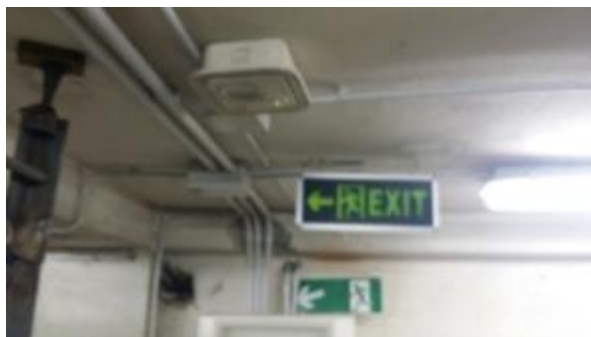
Gjithashtu verehet qe ndricimi i emergjences eshte realizuar me ndricues te vecante te dhenat teknike te te cileve do te krahasohen me ato te specifikimeve dhe relacionit teknik te projektit te cilet shpresojme te na vihen ne dispozicion.

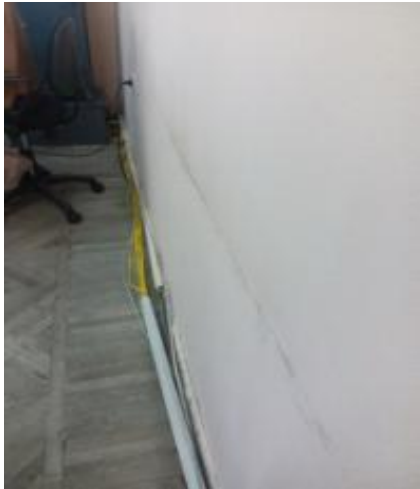
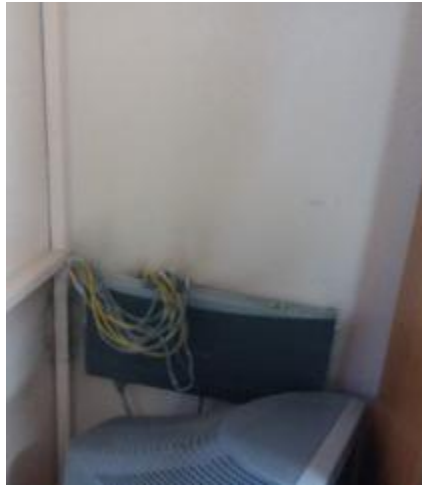
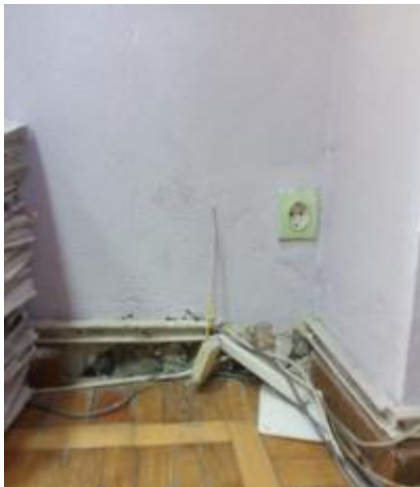
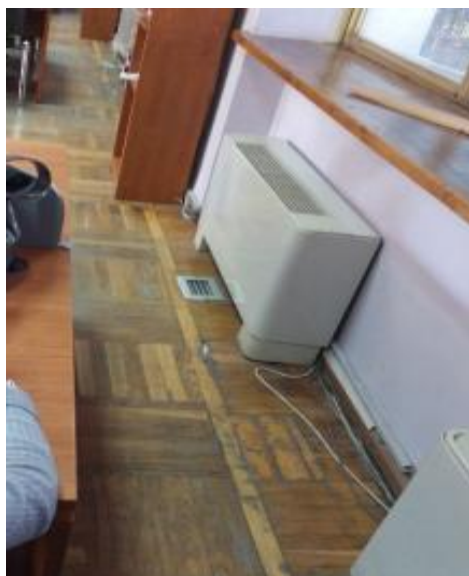
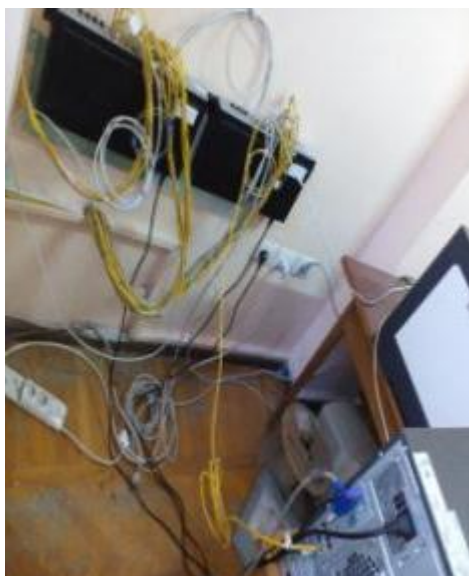
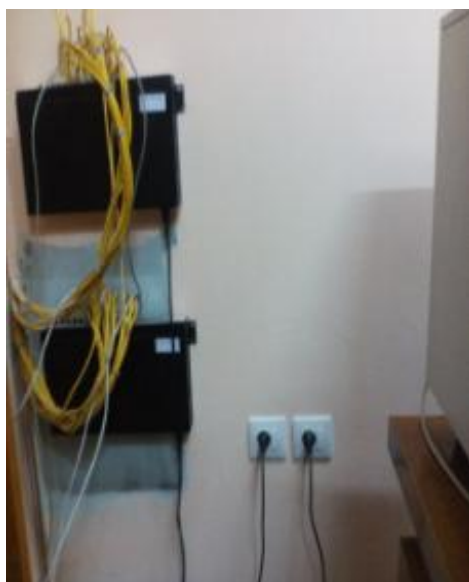
Ekziston nje sistem i komunikimit te te dhenave i realizuar ne ambjentet qe jane ne shfrytezim nga biblioteka i cili eshte realizuar me instalime te jashtme me kanalina plastike dhe te pershtatura sipas kerkesave te posteve te punes per cdo ambjent. Instalimet lene shume per te deshiruar per sa i perket cilesise dhe standartit te kerkuar per keto sisteme. Ne disa vende kabllot jane jashte kanalines plastike te ekspozuar dhe te pambrojtur. Lidhjet ne pajisjet komunikuese jane realizuar me sëitch te cilet jane vendosur ne ambjente te hapura dhe lehtesisht te aksesueshem nga cdonjeri.

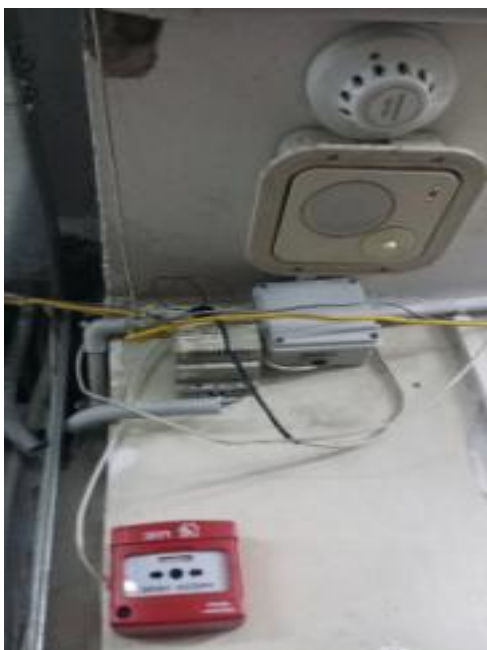
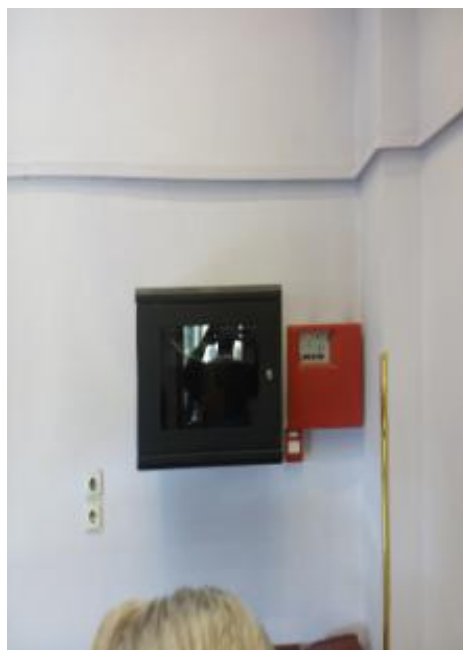
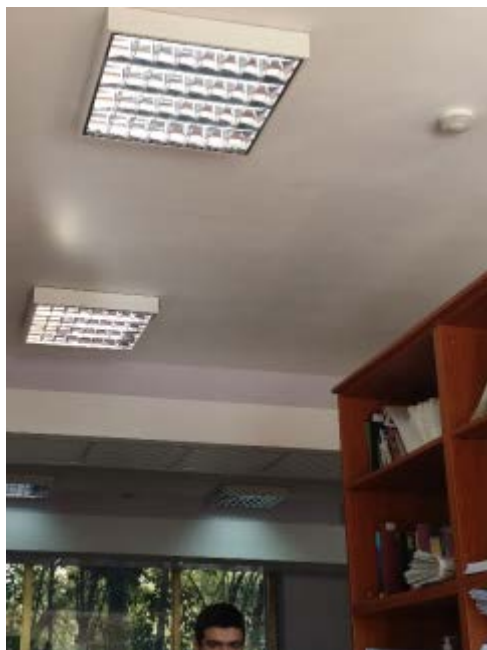
Ekziston nje sistem i dedektimit te zjarrit i cili shtrihet ne te gjitha ambientet qe ka ne shfrytezim aktualisht biblioteka. Sipas informacioneve nga personeli i mirembajtjes ai eshte funksional, testohet dhe kolaudohet ne menyre periodike nga nje kompani private e cila ka kontrate sherbimi per te gjitha sistemet e sigurise. Nga nje veshtrim i pare ka disa funksione te te cilat nuk jane te realizuara me sistemin ekzistues sic eshte komandimi i damperave te kondicionimit, i dyerve te emergjences etc, nga centrali i zjarrit. Ne keto kushte eshte e

veshtire te gjykohet per funksionalitetin e sistemit ekzistues por gjithashtu edhe per mundesite e e zgjerimit apo improvizimit te tij sipas ambjenteve te reja te cilat do t'i shtohen bibliotekes.

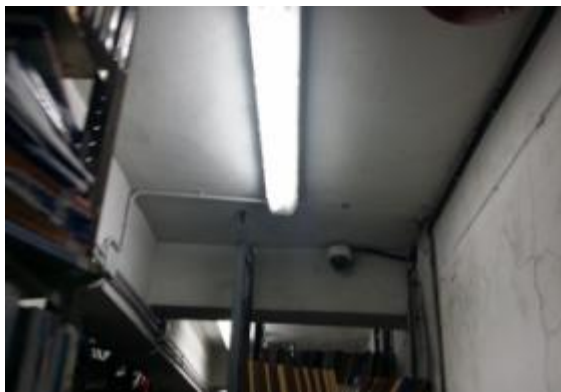
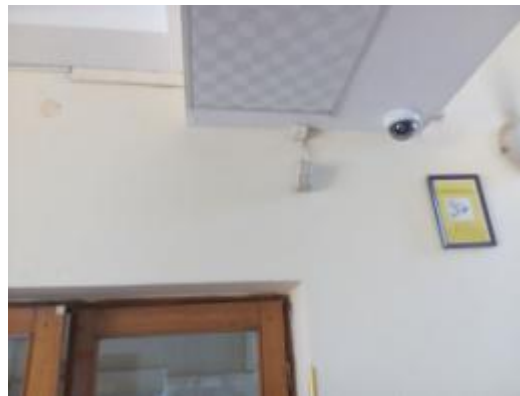
Objekti është i monitoruar me një sistem monitorimi kamerash. Ai është funksional. Është e rekomanduar të shikohet mundësia e levizjes së dhomës së kontrollit në një tjetër pozicion. Në kushtet aktuale është pozicionuar në një dhomë afër shkalleve. Të gjithë furnizimet me energji për ambientet shtesë duhet të analizohen.

Nga verifikimi në vend dhe informacioni i marrë nga specialistët e mirëmbajtjes ekziston një sistem i monitorimit të ambienteve i cili mbulon ambientet e bibliotekës ekzistuese. Situata dhe komentet tona janë të njëjta si në rastin e sistemit të alarmit të zjarrit, ndaj do ishte e nevojshme marrja e plote e informacionit të rikonstruksioneve të kryera për të bërë edhe vlerësimin e duhur mbi mundësitë që të lejon sistemi aktual për shtesë apo pershtatje në ambientet që do të shtohen bibliotekës.

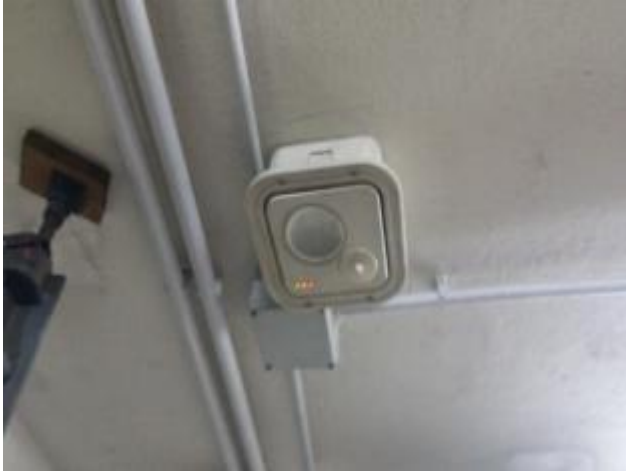
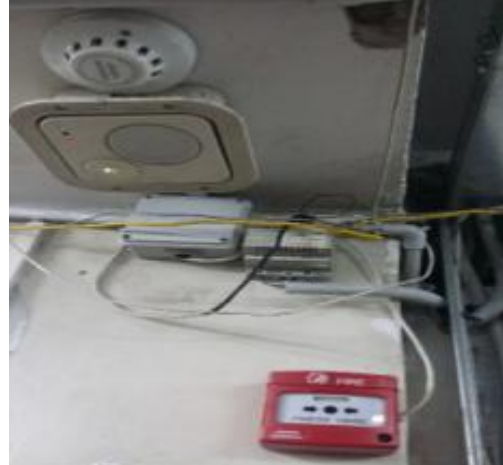
Ekziston një sistem i lajmerimit zanor i cili është realizuar në të njëjtën kohë me instalimin e alarmit të zjarrit. Vlerësimi dhe komentet tona janë të njëjta si në rastin e sistemit të alarmit të zjarrit, dhe CCTV ndaj do ishte e nevojshme marrja e plote e informacionit të rikonstruksioneve të kryera për të bërë edhe vlerësimin e duhur mbi mundësitë që të lejon sistemi aktual për shtesë apo pershtatje në ambientet që do të shtohen bibliotekës.

E njëjta situatë është gjithashtu për sistemin e hyrjeve të kontrolluara dhe të alarmit.
